大震災を生き延びる知恵

～ライフラインと建築設備の地震被害と対処～

東北工業大学建築学科
教授 渡辺浩文

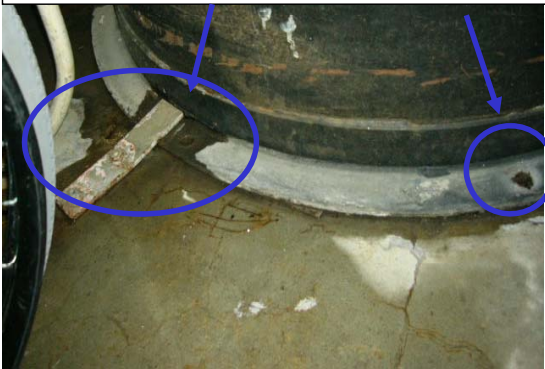
写真5 ボイラーの下部固定状況

- ・特別養護老人ホームC(築32年・2階建)
- ・ボイラー下部が直接固定されておらず、室外機下部のボルトが付いていないので、地震時に機器が転倒する恐れがある。また、全体的に設備機器の固定部分に不安が残る。(写真5、6)

ボルトで直接固定されていない

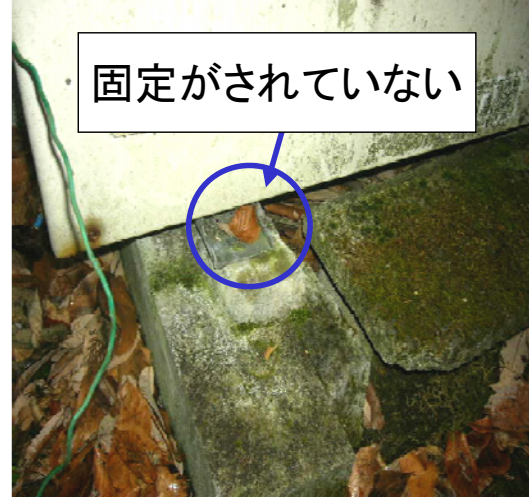
写真6 室外機下部固定状況

固定がされていない

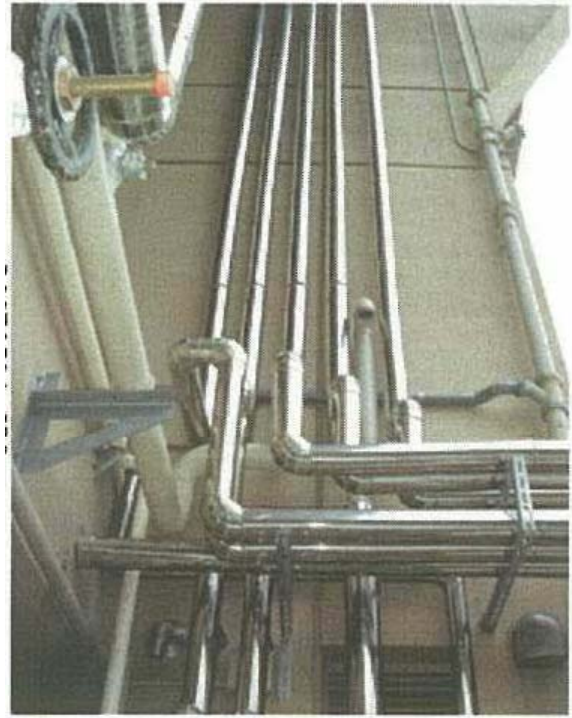
写真-7 外壁部立ち上がり給湯管
給湯管の配管サポート間隔はOK。
サポート架台が貧弱と思われる。

- ・ガスマルチ給湯器の床にアンカー無し架台を敷設し給湯器を固定することが望ましい。
- ・給湯器廻り配管は壁より支持ボルト、型鋼での支持が望ましい。
- ・給湯配管の配管架台が単純な独立おき基礎となっており、架台用基礎が望ましい。
- ・外壁立ち上がり給湯管の振れ止めと固定が必要。

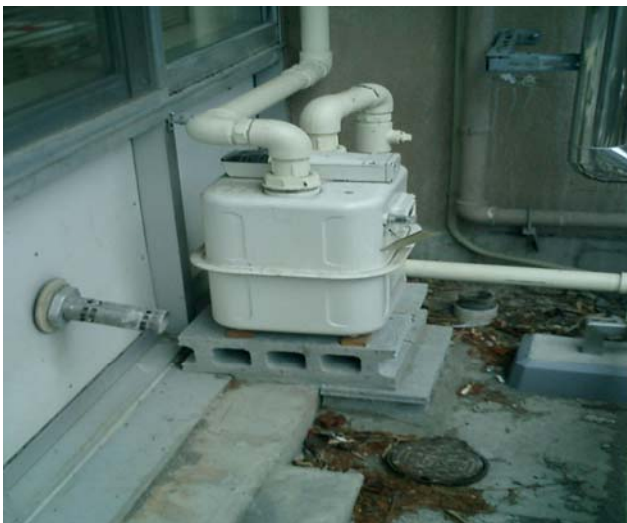
写真-10 ガス計量器および基礎

計量器の基礎が固定されていない。

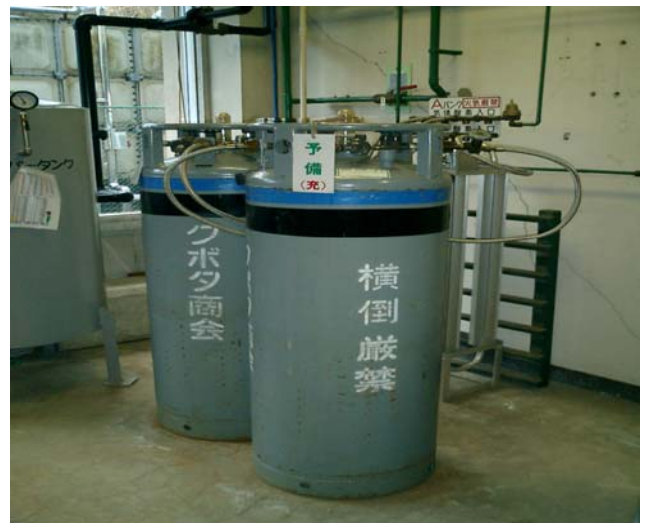
写真-11 医療用ガスボンベ

機械室の医療ガスボンベの転倒防止無し。
