東日本大震災・ライフライン途絶を踏まえて 私達に必要なこと

東北工業大学工学部建築学科
教授 渡邊 浩文

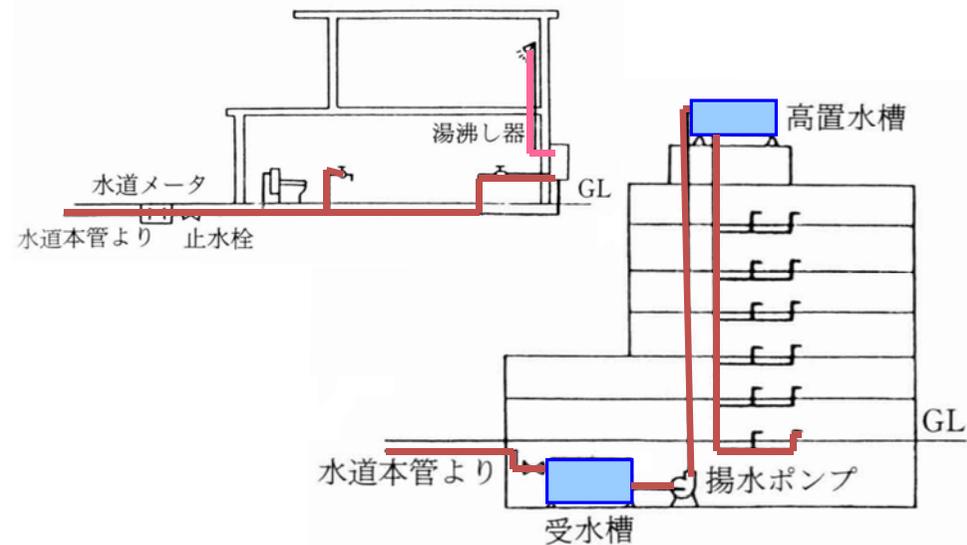
建築給水設備の概要

つまり給水障害は...

- 建築給水設備の損壊
- 上水道の損壊

により、発生する！

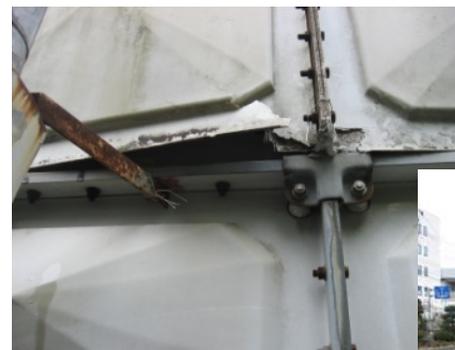
受水槽の破損

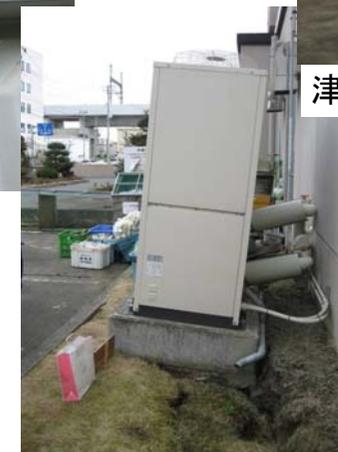
地盤変形による機器の傾斜

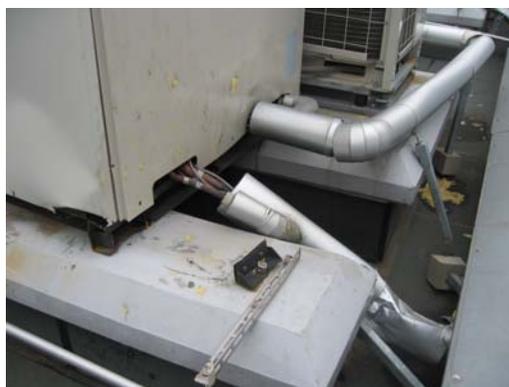
機器固定具の破断

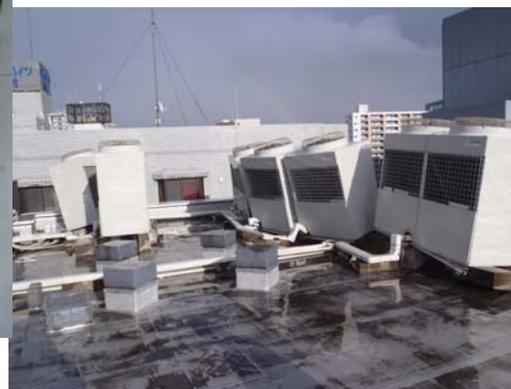
機器の倒壊

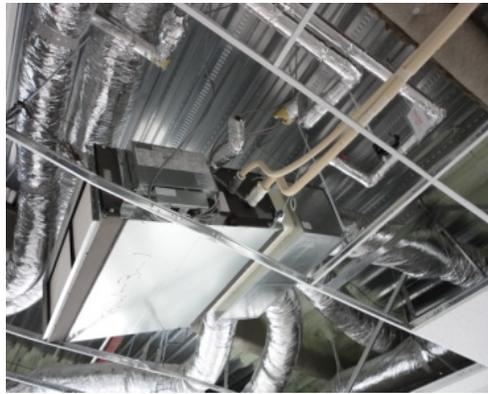
パッケージエアコンの落下

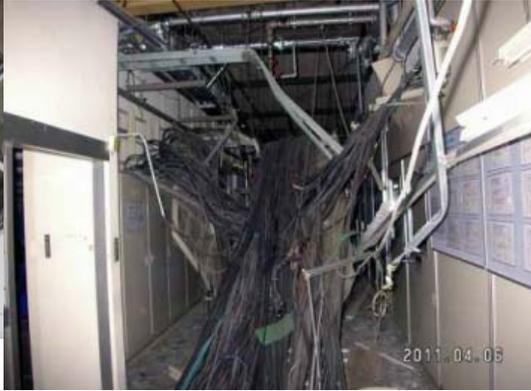
ケーブル脱落

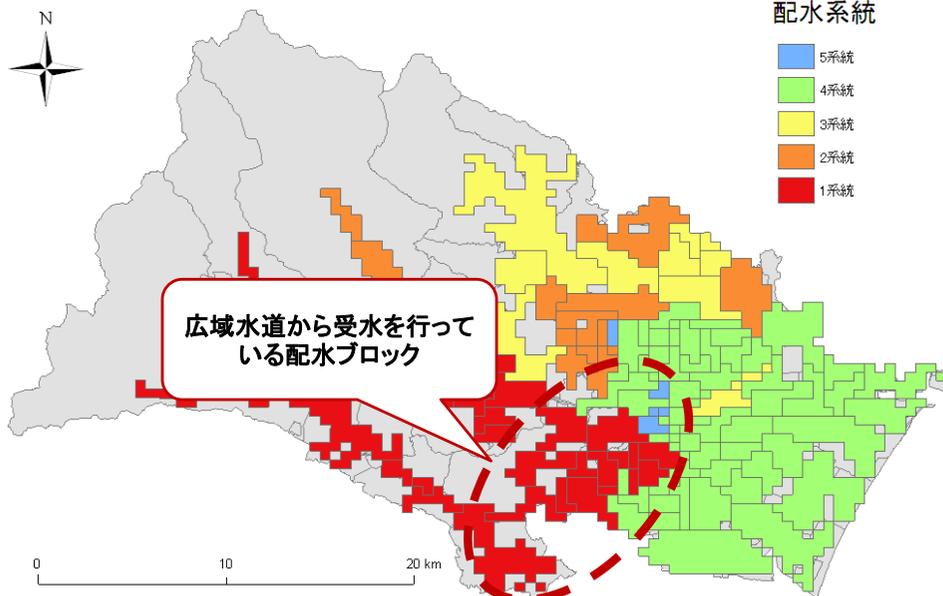
図 仙台市上水道の配水系統

《仙台市の配水系統図》

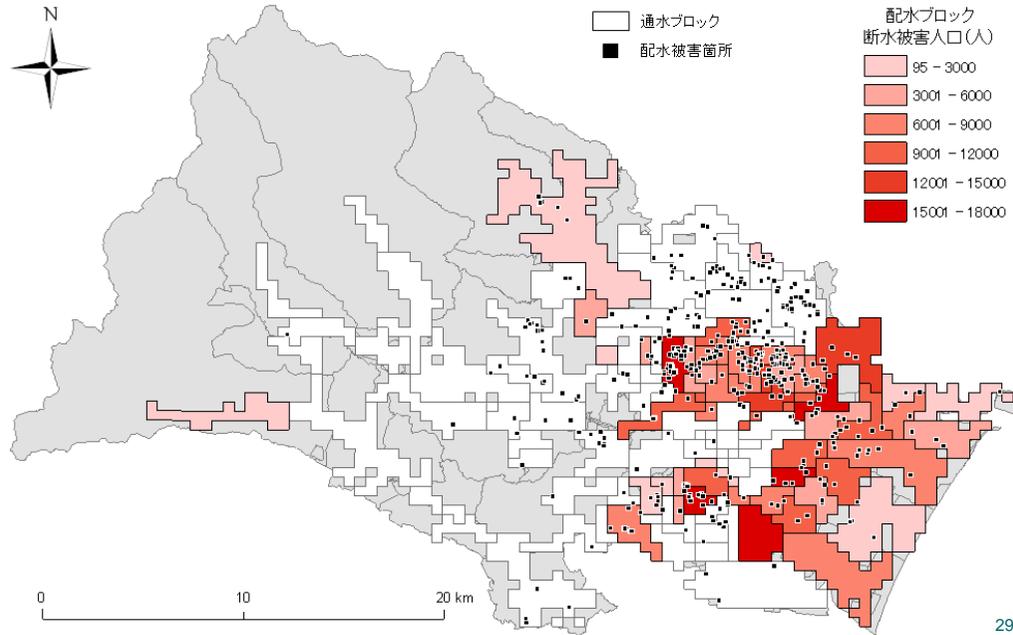
《東日本大震災に伴う3月11日の断水状況》

断水戸数 : 約186,000戸

○上水道の復旧作業 送水ポンプの停止

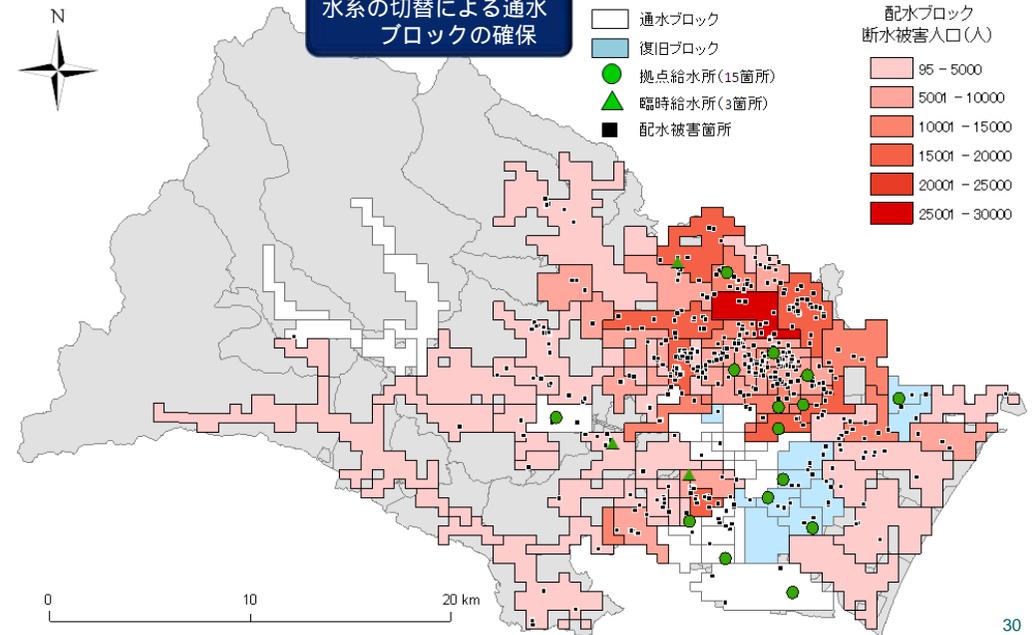
《東日本大震災に伴う3月13日の断水状況》

断水戸数 : 約231,000戸

○上水道の復旧作業 主要配水幹線の復旧
水系の切替による通水ブロックの確保

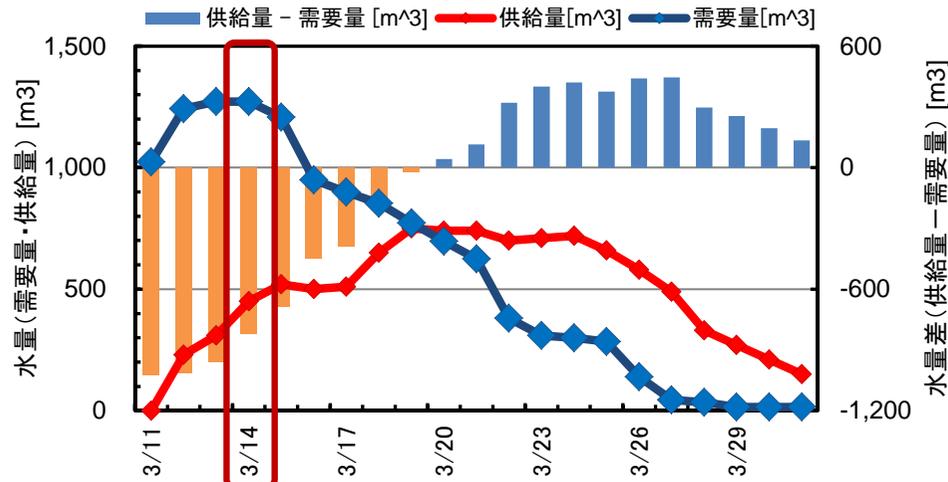
水需要(必要水量)最大に

応急給水車からの水供給量及び水需要量の変化
